Ronde diplomatique dans un jardin haïtien

Reconstruction -

Très endommagée lors du séisme de janvier 2010, l'ambassade française a dû être rebâtie.

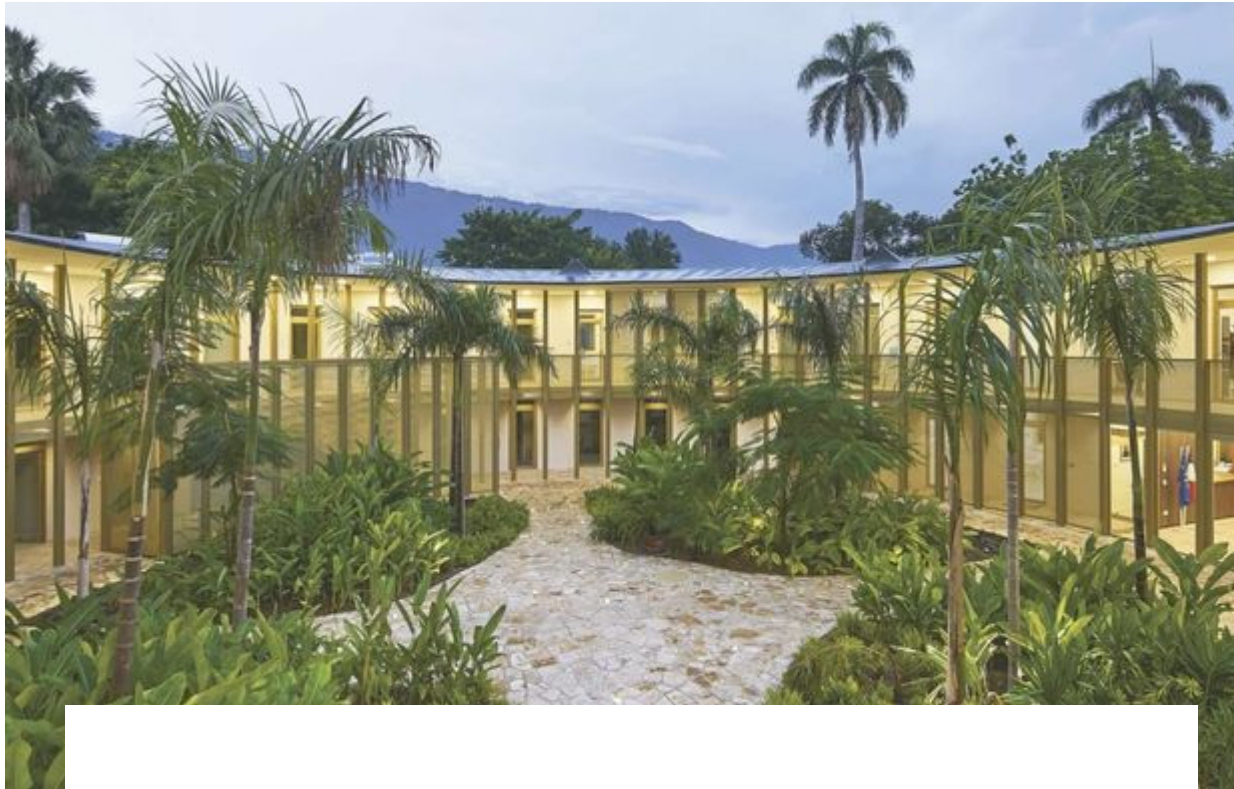
Le patio central est la pièce maîtresse du bâtiment. Haïti étant dépourvu de véritables pépinières, l'agence D'ici là a notamment prélevé des plants sur site pour ensuite les mettre en nourrice. - © PHOTOS : MICHEL DENANCÉ

Dans cet édifice aussi sobre par ses dimensions que par son absence de faste, la pièce la plus vaste, et sans doute la plus belle, est le jardin central. « Ce patio fait partie intégrante de la structure, souligne la paysagiste Claire Trapenard, cofondatrice de l'agence D'ici là. Et il est le salon de réception de l'ambassade. »

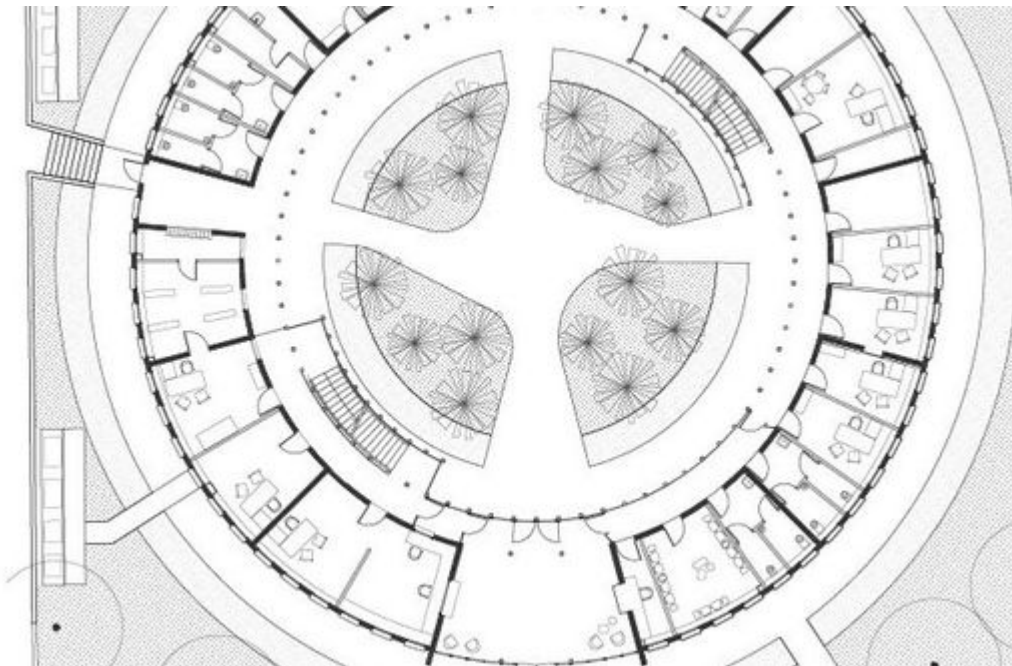
Plan du rez-de-chaussée. L'organisation spatiale a été pensée en rayonnant depuis le centre du cercle. - © EXPLORATIONS ARCHITECTURE

Cette étonnante configuration circulaire est héritée de la première version du projet. La commande du ministère des Affaires étrangères, désireux de reloger de nombreux services, était ambitieuse. Explorations Architecture avait donc dessiné un plan en trois cercles. « Sur ce terrain dont la largeur varie, la forme ronde permettait de faire entrer les éléments du programme avec fluidité, expliquent les architectes Benoît Le Thierry d'Ennequin, Claudia Trovati, chef de projets au moment des études, et Marie Ferrari, qui a suivi le chantier. Mais à l'époque, dans un pays en ruine, il n'y avait aucun moyen de chiffrer ce projet. » Rattrapé par la réalité économique, le ministère a réduit son programme au point qu'un cercle unique suffit désormais à abriter, sur deux niveaux, les services de l'ambassade et du consulat. Une morphologie par ailleurs bien adaptée à une construction parasismique. En effet, les structures aux formes régulières et compactes résistent mieux aux effets de torsions.

« **Casse-tête** ». « Et puis, dans un édifice circulaire, il n'y a pas de mauvais bureau », assure Claudia Trovati. Cette absence d'angle mort permet au personnel de l'ambassade de jouir de belles vues sur le parc, mais aussi sur le patio. Dans ce cercle d'environ 5 m d'épaisseur, les bureaux sont traversants et ouvrent directement sur le jardin intérieur au rez-de-chaussée ou, à l'étage, sur une coursive. « Caler les différents espaces a été un vrai casse-tête », expliquent les architectes. Dans cette structure très réglée, les surfaces comprises entre chaque voile béton, dressé toutes les six baies extérieures, sont modulables. Les services ont dès lors été répartis selon un module de base d'environ 6 m² avec une fenêtre. Ainsi, un bureau individuel dispose de 13 m² et de deux fenêtres sur le parc tandis que la salle de

réunion du rez-de-chaussée, qui occupe l'intégralité d'un espace entre deux voiles, mesure 40 m². Les modules simples sont, eux, réservés aux photocopieuses et autres équipements techniques.

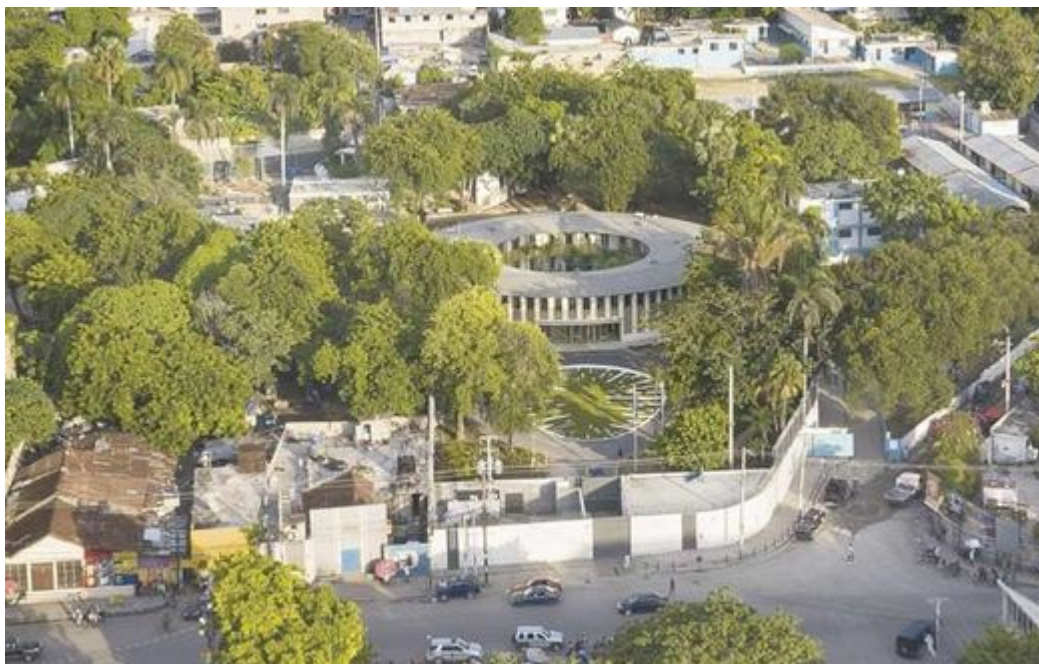
L'ambassade a été reconstruite sur site, face à l'esplanade du Champ de Mars, où convergent traditionnellement les manifestations. - © PHOTOS : MICHEL DENANCÉ

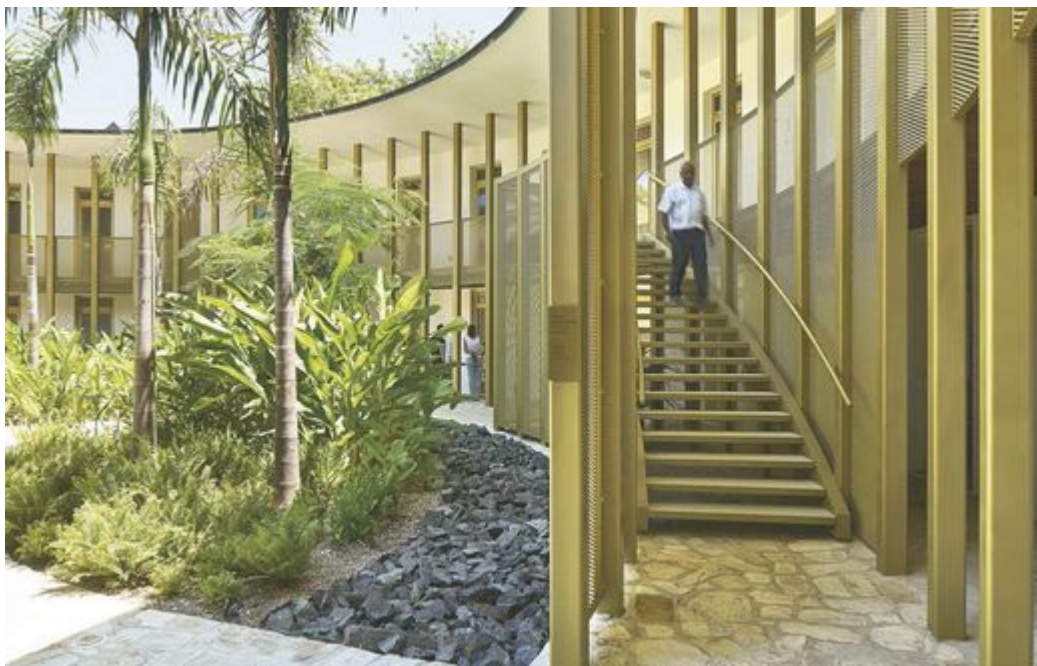
Fabriqués à Thionville, les 72 poteaux d'acier permettent à la charpente de résister aux cyclones. La coursive a été réalisée en porte-à-faux. - © PHOTOS : MICHEL DENANCÉ

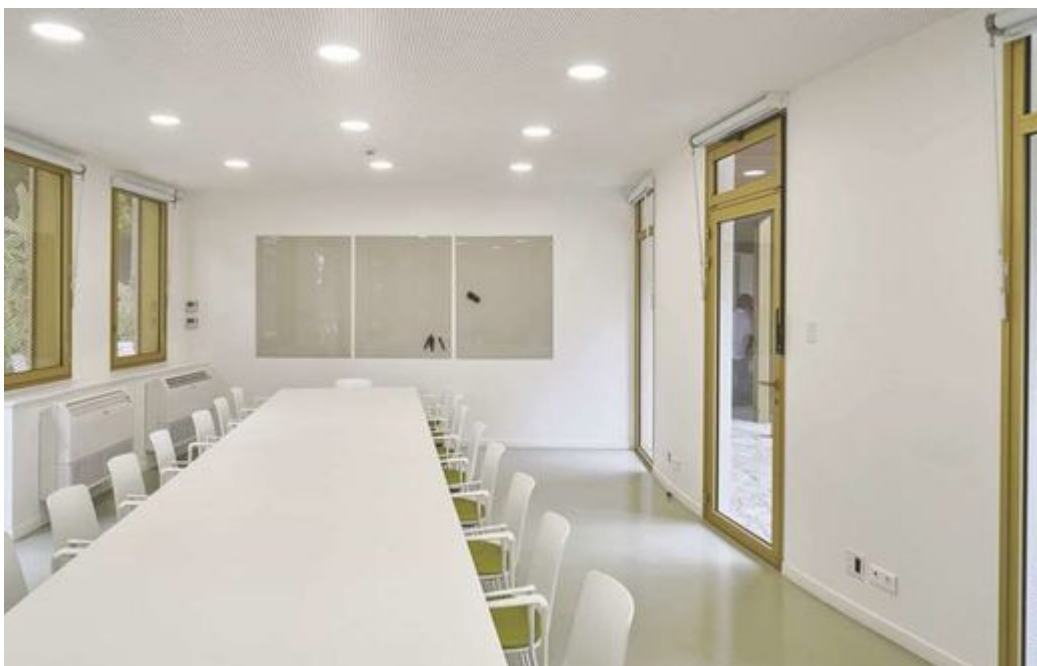
La faible épaisseur du bâtiment permet aux espaces de bénéficier d'une double vue parc-patio. Ici, la salle de réunion. - © PHOTOS : MICHEL DENANCÉ
